# Montigny-lès-Vaucouleurs

## Réhabilitation de la mairie

# 1 DIAGNOSTIC / FAISABILITE

V01 – mai 2025

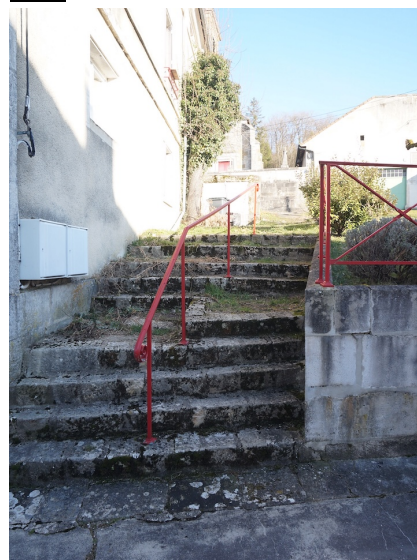
Escalier en pierre avec un emmarchement de 2 mètre de largeur  
Accès à la cave du logement

Aménagement en état correct

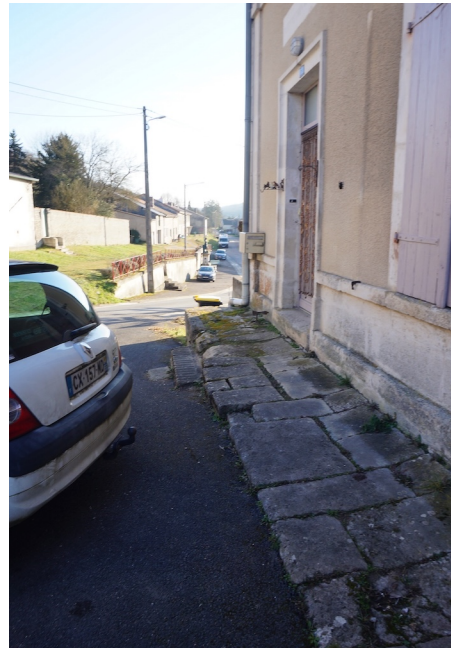
Aménagement au sol en pierre de taille  
Présence d'une rampe d'accès pour la salle des fêtes  
L'état des pierres est médiocre

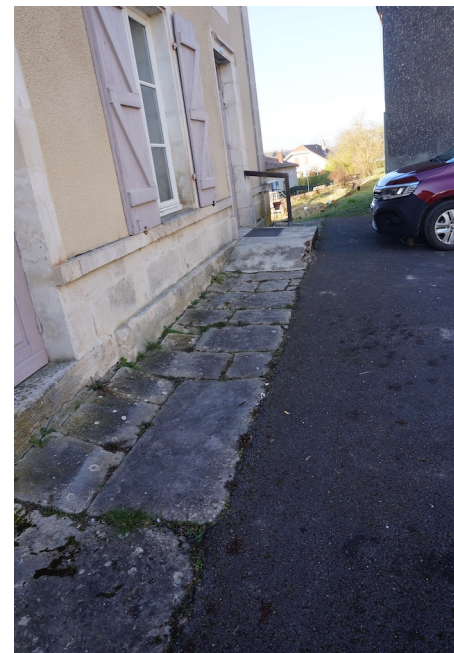
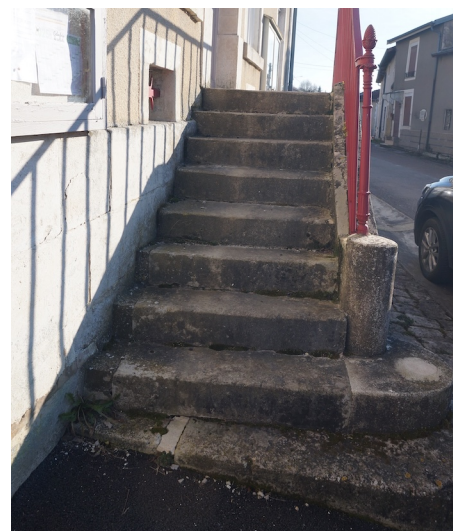
Accès mairie avec un escalier en pierre  
Cet escalier double est état correct

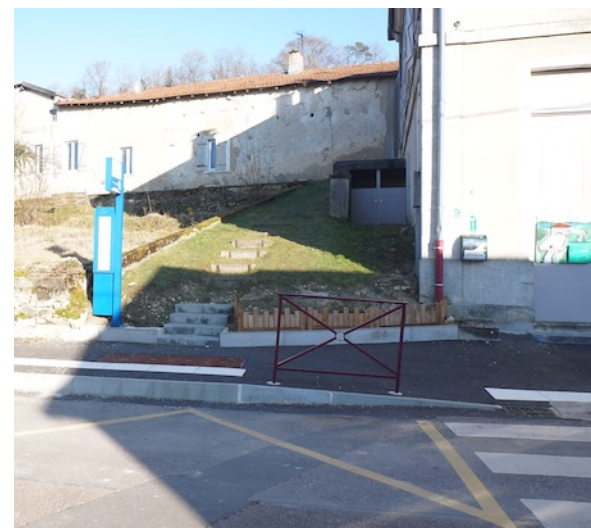
Escalier en béton sur 4 marches: très bon état  
Aménagement non continu

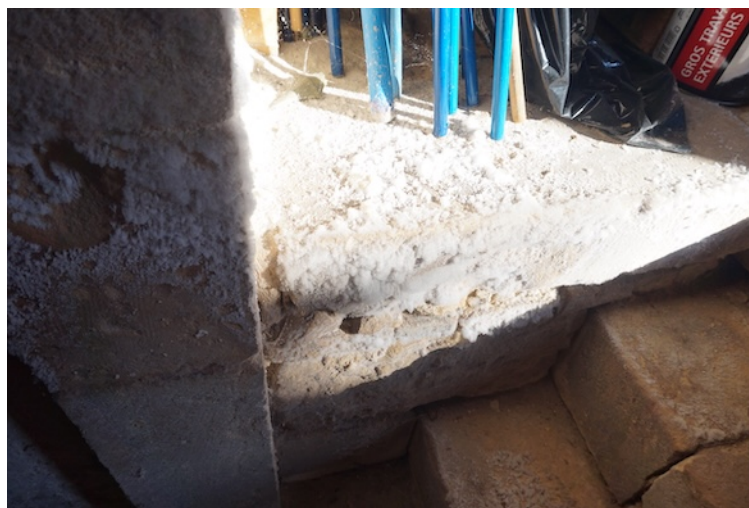
Présence de salpêtre: révélateur de présence d'humidité

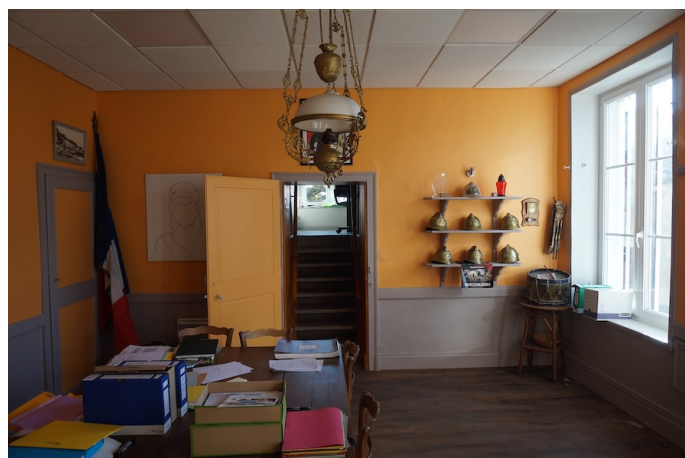
LOCAL 0.06

Bureau de la mairie: état correct

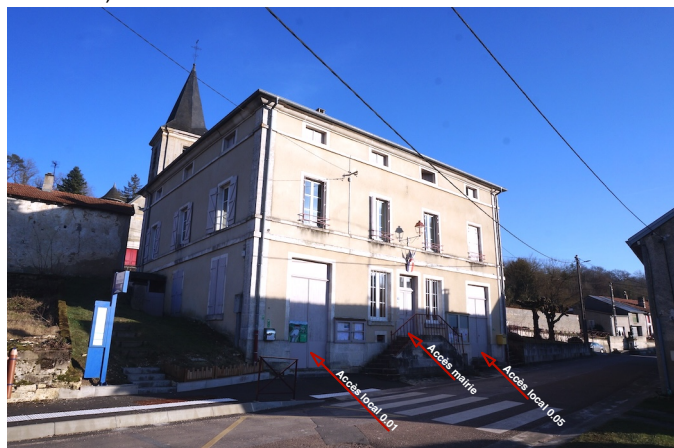
#### Accès local 0.01:

- parvis: surface enrobé
- passage à niveau depuis l'espace public
- utilisation: stockage
- Accès: 2 marches en pierre (alt.: +0,53m à franchir depuis la chaussée)

- modification parvis + création d'une rampe d'accès PMR

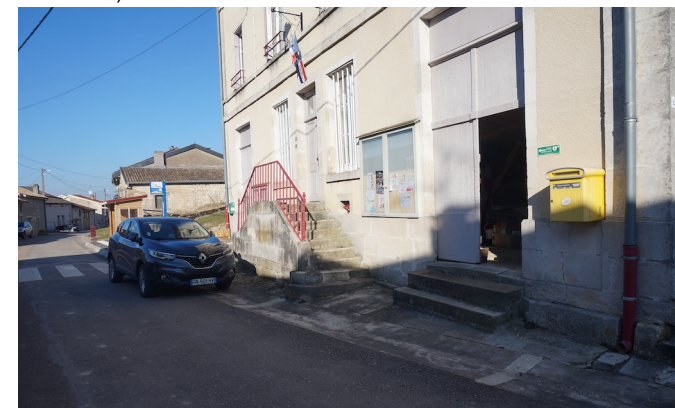
#### Accès local 0.05:

- parvis: pavage pierre de taille
- parvis: espace très restreint
- utilisation: stockage
- Accès: 3 marches en pierre (alt.: +0,69m à franchir depuis la chaussée)

- Une rampe d'accès PMR sur la parvis à condition de supprimer l'escalier d'accès à la mairie

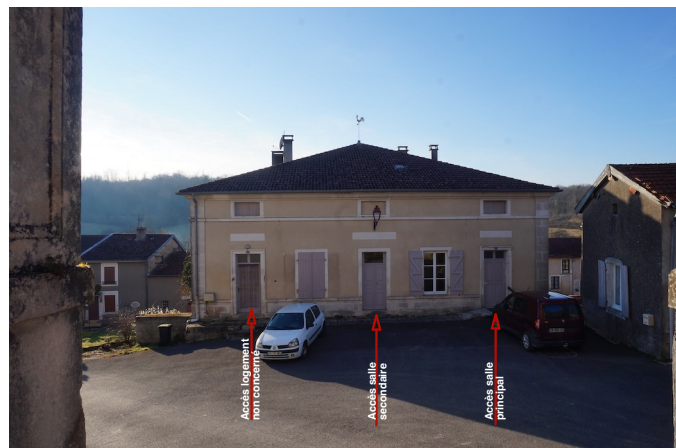
#### Accès local 1.03: salle communale

- parvis: enrobé avec stationnement non balisé
- parvis accès: circulation en pierre de taille le long de la façade:
  - . cet aménagement est en très mauvais état et présente des obstacle à la roue
  - . largeur 1,10m au lieu de 1,20m réglementaire
  - . rampe d'accès 18 % au lieu de 6% réglementaire
  - . 1 marche en pierre (alt.: +0,29m à franchir au lieu de 17cm)

L'ensemble de ces aménagements n'est pas conforme vis à vis de la réglementation d'accessibilité

- une rampe d'accès PMR sur le parvis
- création d'une place PMR

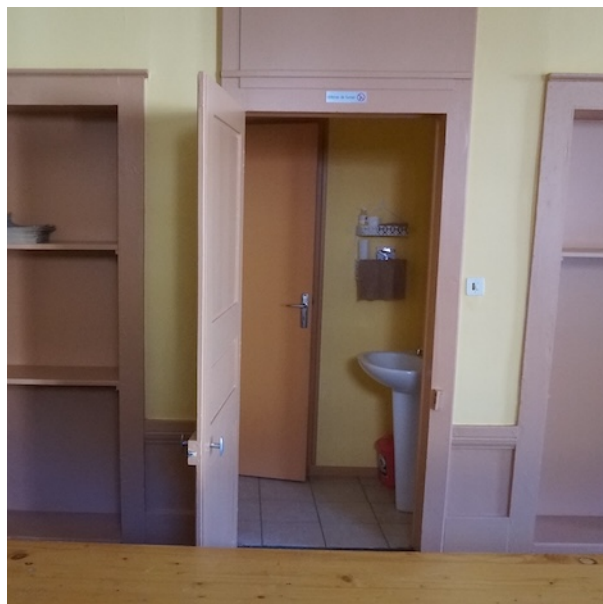
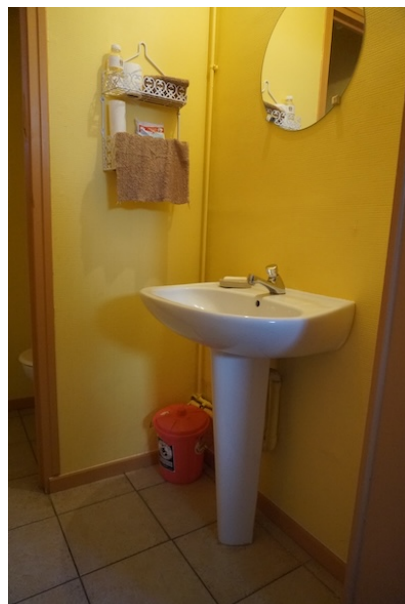
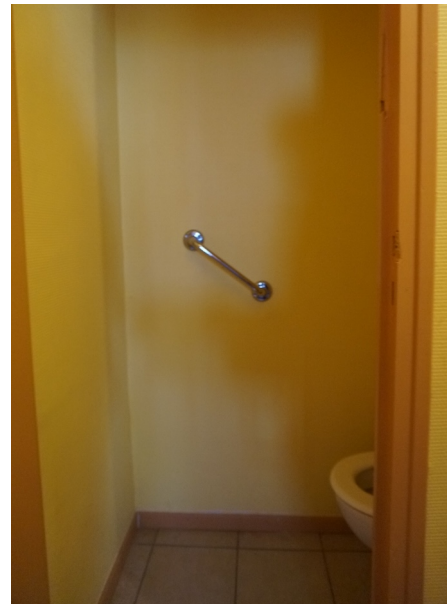
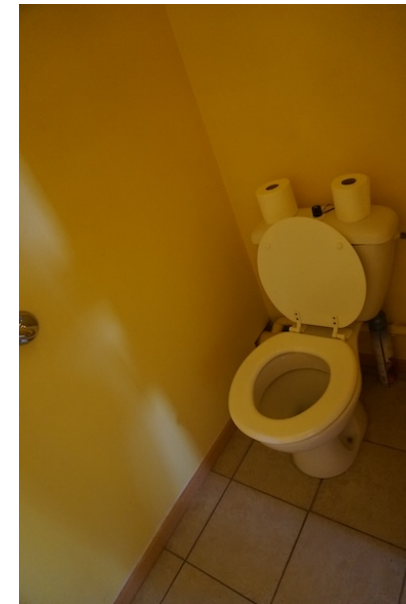
Le sanitaire existant ne dispose pas d'espace d'usage et d'espace de retournement, l'espace est trop exigu pour rendre le sanitaire accessible
