# Montigny-lès-Vaucouleurs

## Réhabilitation de la mairie

# 1 DIAGNOSTIC / FAISABILITE

V01 – mai 2025

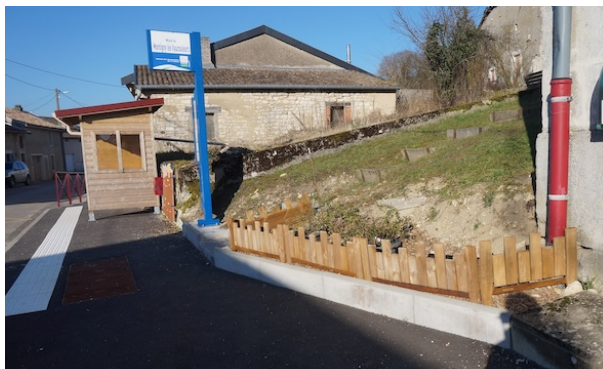
un arrêt de bus avec une bordure haute est aménagé au Nord du bâtiment mairie  
une bande podotactile est implantée le long de l'arrêt

Cet aménagement est en très bon état

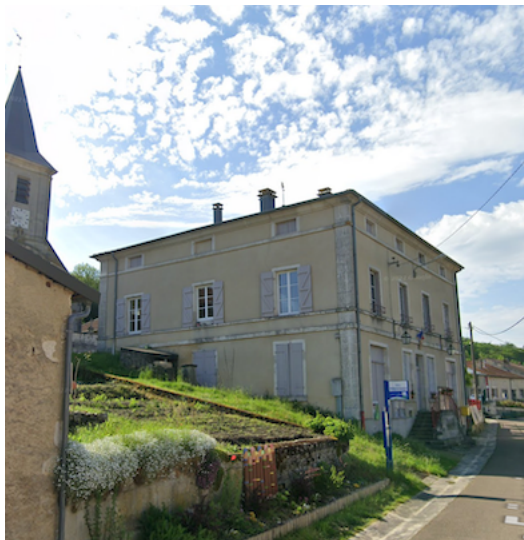
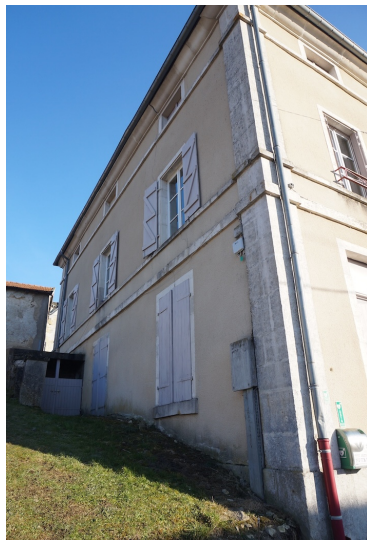
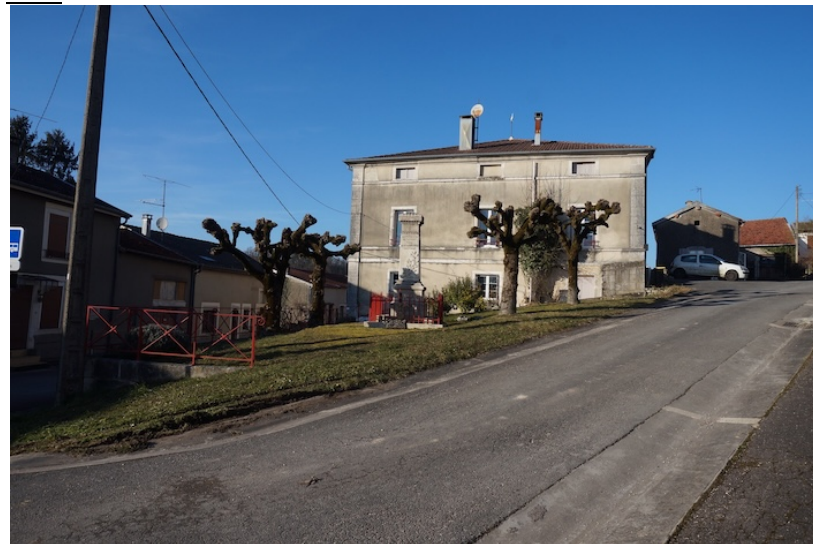
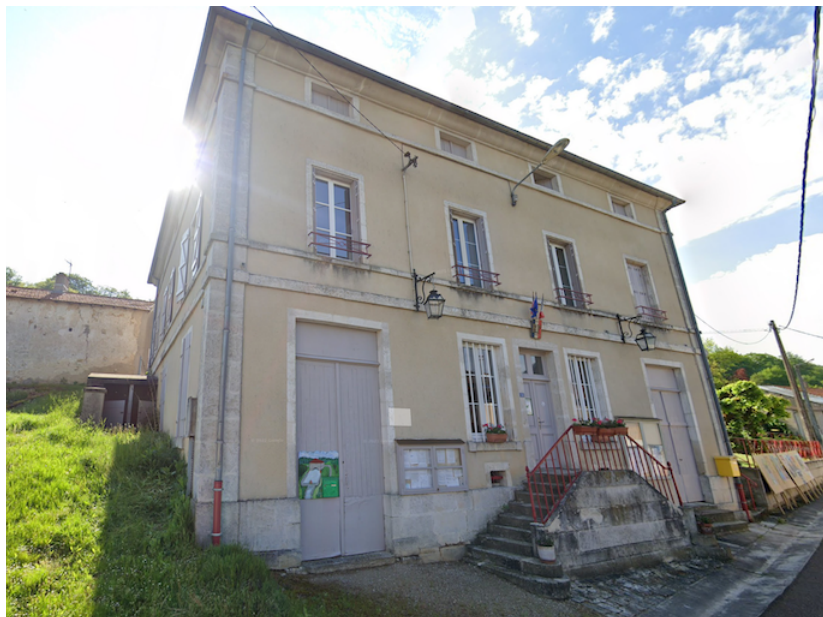
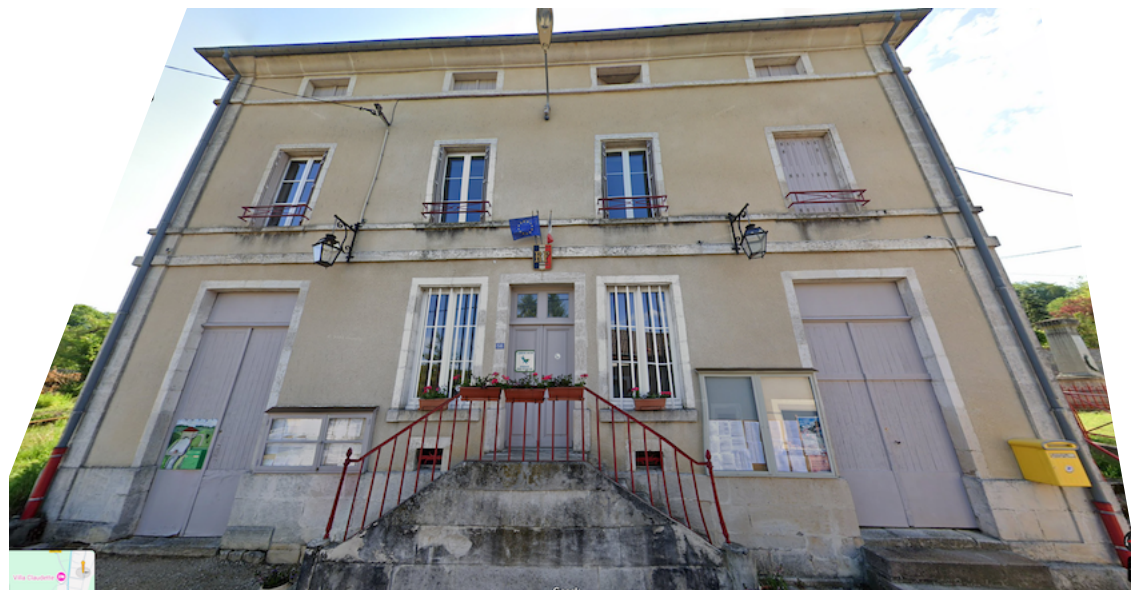
Remarque globale: les façades sont dans un bon état général

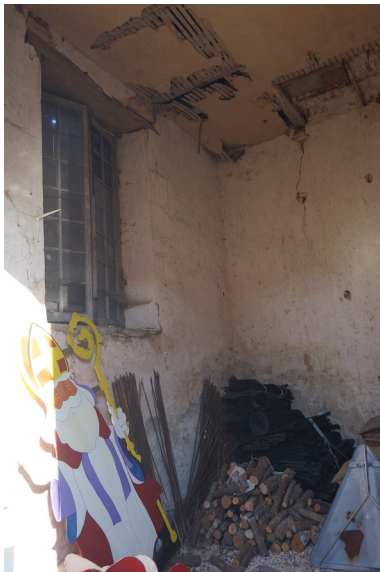
LOCAL 0.01

Espace de stockage  
état général en mauvais état

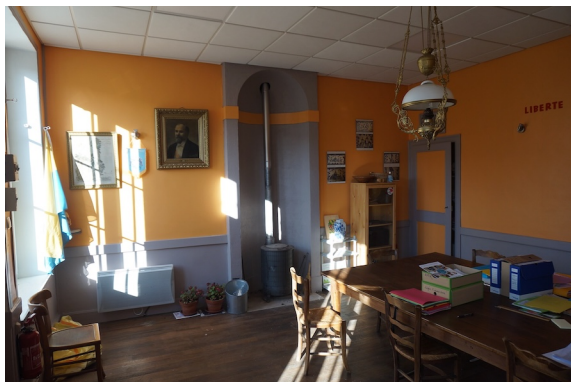
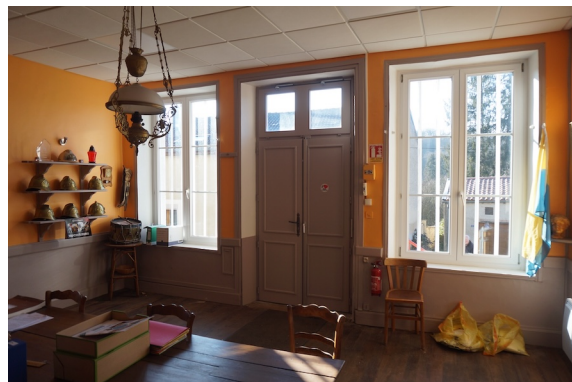
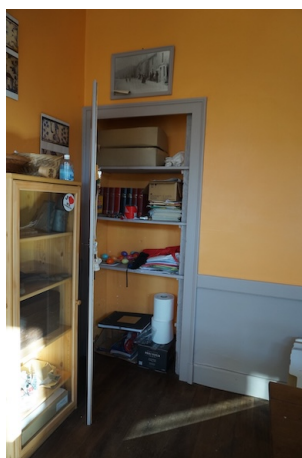
LOCAL 0.06

Bureau de la mairie: état correct

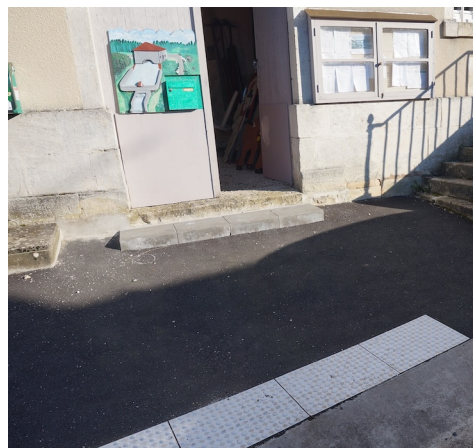
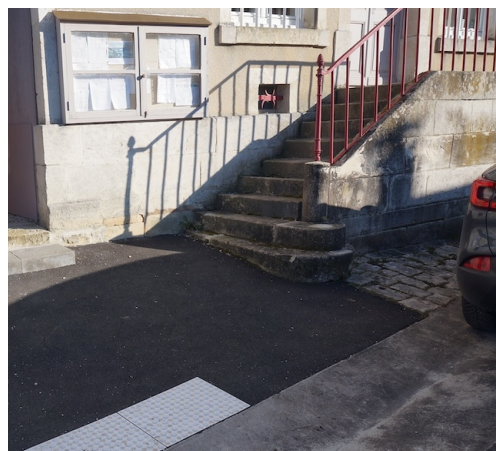
- mise en place d'un élévateur pour atteindre le niveau ERP; solution d'accès lourde et très coûteux
- ou mise en place des services ouverts au public au niveau accessible

**Aspect réglementaire:**  
- ressaut autorisé: +2cm

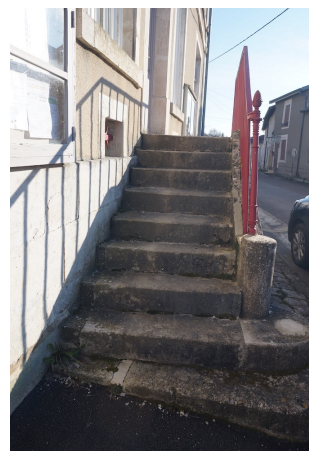
Les 3 accès de la rue des faïenceries ne sont pas conformes à la réglementation d'accessibilité  
Le projet n'a pas de stationnement spécifique pour le fonctionnement du bâtiment

- Une rampe d'accès PMR sur la parvis à condition de supprimer l'escalier d'accès à la mairie

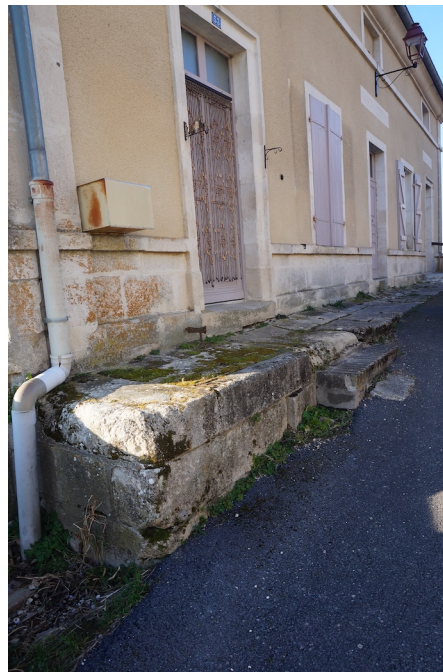
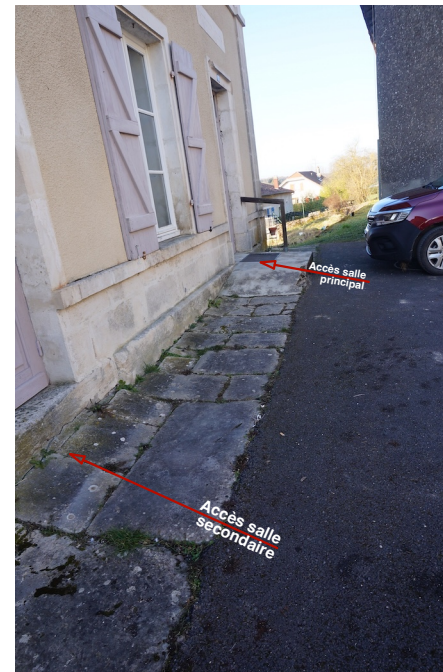
Le projet n'a pas de stationnement spécifique pour le fonctionnement de la salle des fêtes  
Une place de stationnement PMR est nécessaire pour la salle communale

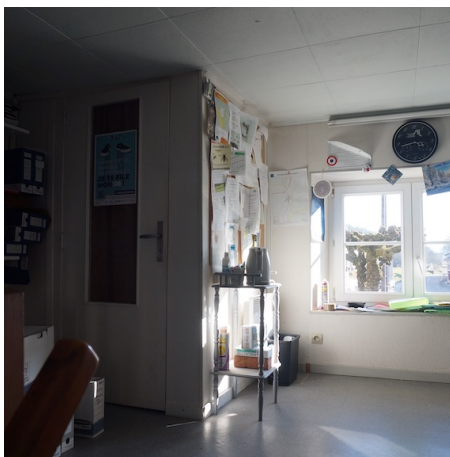
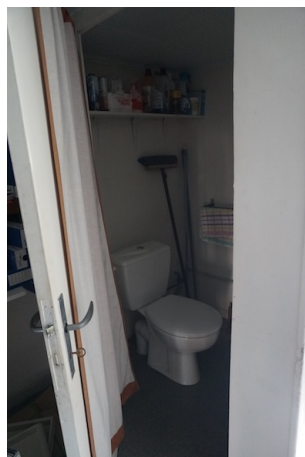
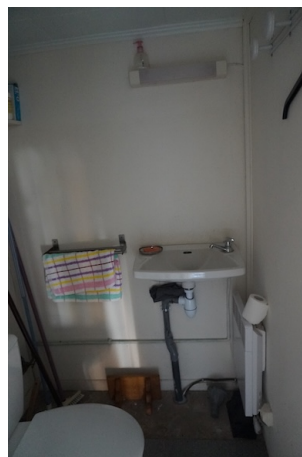
Le sanitaire de la mairie est accessible depuis un escalier intérieur: ht. +2,10m

La mairie n'a pas d'obligation d'avoir un sanitaire ouvert au public
